Mechanické charakteristiky kostí

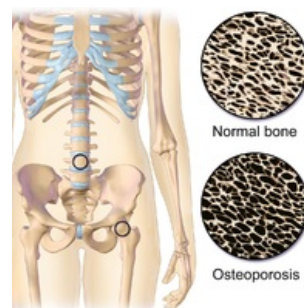
Místa nejčastějšího vzniku osteoporózy

Syndrom charakterizovaný patologickým úbytkem **anorganické** a **organické** části kosti se změnami **mikrostruktury** a funkce kosti. Negativními faktory patogeneze jsou pokles či vymizení tvorby ženských pohlavních hormonů, výživa s nízkým přívodem vápníku a vlákniny a přebytkem bílkovin, cukrů a tuků a nedostatek antigravitační tělesné zátěže. Diagnóza se stanovuje nejčastěji RTG osteodenzitometrií, kvantitativní výpočetní tomografií (QCT) a ultrasonodenzitometrií, která kromě denzity a struktury prostřednictvím měření rychlosti šíření zvukových vln informuje o elasticitě tkáně. 90% zlomenin krčku stehenní kosti je osteoporotického původu a asi 50% žen starších 75 let utrpí kompresní zlomeninu obratle.

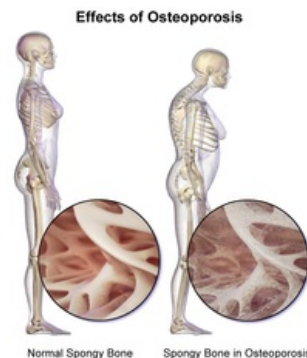
Srovnání spongiózy zdravé kosti a kosti osteoporotické
